# 事業用自動車事故調査報告書

大型トラックの追突事故（滋賀県蒲生郡竜王町）

事業用自動車事故調査委員会

調査番号 : 1933202  
車 両 : 大型トラック  
事故の種類 : 追突事故  
発生日時 : 令和元年6月13日 13時10分頃  
発生場所 : 滋賀県蒲生郡竜王町 名神高速道路

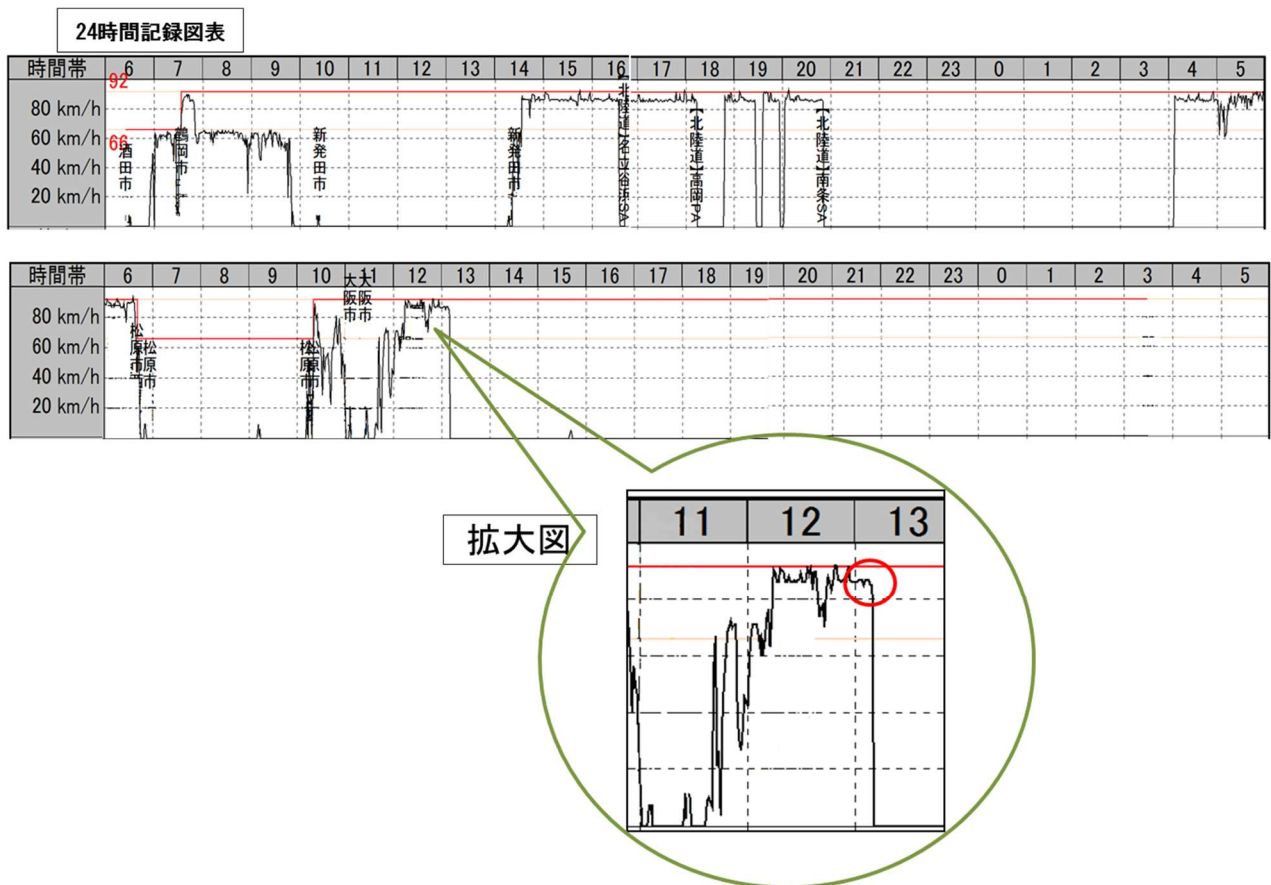
- ・事故当日は、4時8分頃走行を開始し、平均約85km/hの速度で約2時間50分走行し、停止している。
- ・その後、10時11分頃に再び走行を開始し、平均約60km/hの速度で約50分走行、約20分の停止を挟み約30分間平均約60km/hの速度で走行してから、平均約85km/hの速度で約1時間走行したところで、急激に速度の波形が下降し停止している。

図2 事故当時の運行記録計の記録（運転日報より抜粋）  
（○は事故発生付近）

2.1.2.1に記述したように、デジタル式運行記録計の記録によれば、当該車両の衝  
突速度は約85km/hであったと推定される。また、急激に減速する直前には速度変化  
が見られないこと、2.1.2.2に記述したドライブレコーダーの映像記録からも追突の  
瞬間まではほぼ一定速度で相手車両1に接近している状況や2.1.1.1に記述したよう  
に、当該運転者は、衝突直前、ハンドル操作やブレーキ操作をすることができなかつ  
た旨の口述をしていることからブレーキ操作がないまま追突したものと推定され  
る。

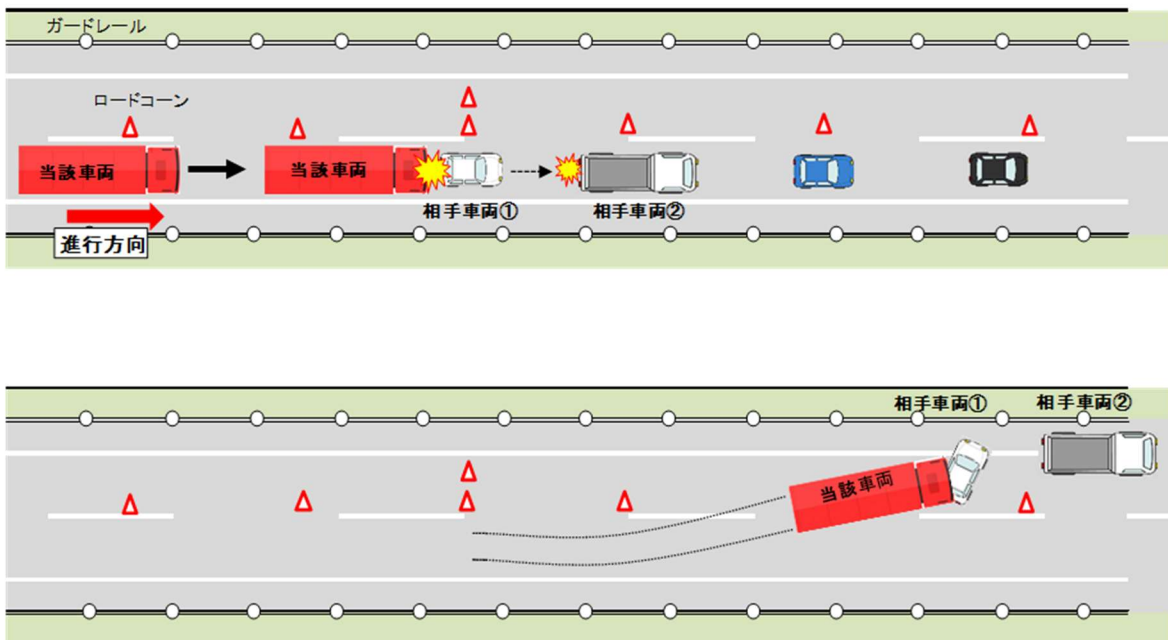
参考図2 事故地点見取図

前項に示したとおり、当該車両は速度約 85km/h で相手車両 1 に追突し、参考図 2 に示すように相手車両 1 を押したまま進み、次にその前方の相手車両 2 に追突している。相手車両 1 は乗車定員 8 名のステーションワゴンで、車体前方部分、後方部分ともに原形をとどめないほど変形しており（写真 2、写真 3-1 及び 3-2 参照）、相手車両 1 がほぼ停止状態であったところ、後方から 10 倍以上質量がある当該車両が高速で衝突してきたものであり、その後、相手車両 1 と当該車両とが一体となって、高速のまま前方を低速走行する相手車両 2 に衝突したものである。

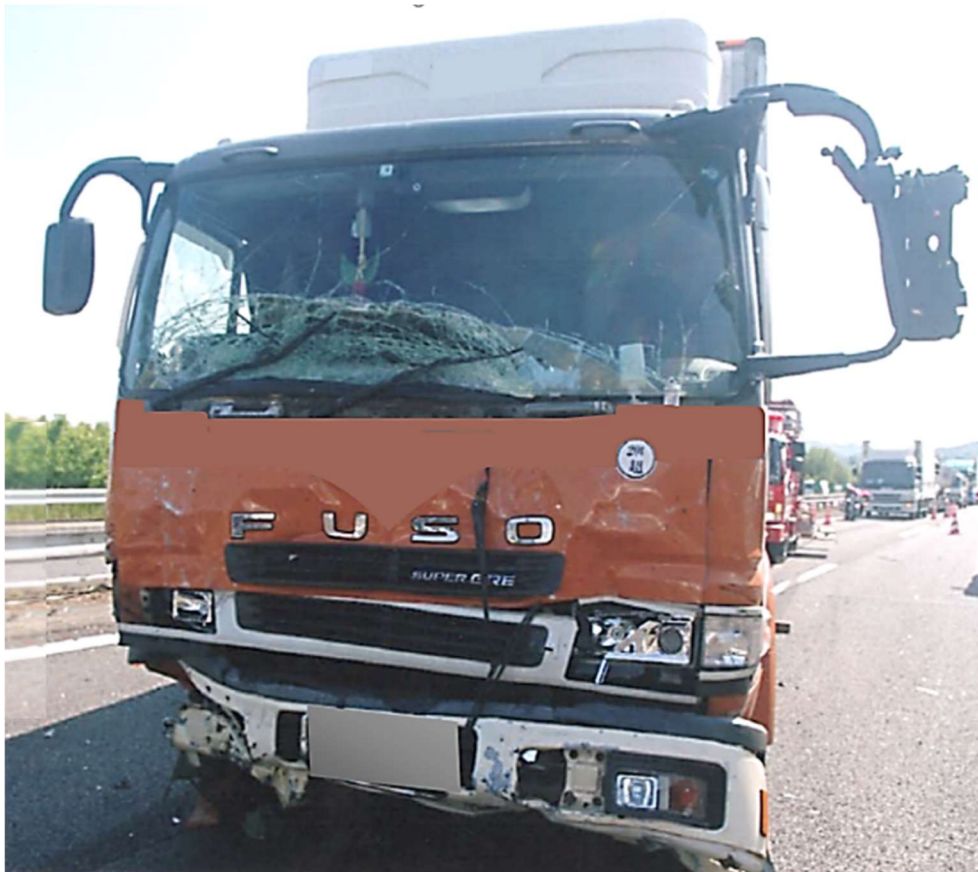
写真1 当該車両

- ・当該車両の初度登録年月は、自動車検査証によると平成18年4月であり、事故時の総走行距離は1,858,290kmである。
- ・当該車両には、速度抑制装置、クルーズコントロールが装備されており、ドライブレコーダーが装着されていた。
- ・当該車両は、追突したことによりキャビン部前面が損傷した（写真1参照）。

相手車両 1 の被害状況については、当該車両の車体前部右側のメインフレームに繋がるバンパー部分が相手車両 1 の車体後部を大きく変形させており（写真 1 及び 2 参照）、この後部の変形は、リヤサスペンション部分から、後車軸を越えて車室部アンダーパネルまで進行している。写真 3-1 及び 3-2 からは、車体全体が大きく歪んでいることも分かり、衝突の激しさがうかがわれる。またこれに対して、相手車両 1 の前部の被害については、こちらも車体前面から全体にかけて大きく変形しているが、車体前面下部（フロントエンド部）は、相手車両 2 の後部突入防止装置と衝突し、また、車体前面上部のエンジンフードから上の部分については、相手車両 2 のメインフレーム上の荷台の後端部と衝突したと考えられる。これらの変形から前方からの外力も車体全体を歪ませていると考えられ、激しい衝突があったことが推定される。

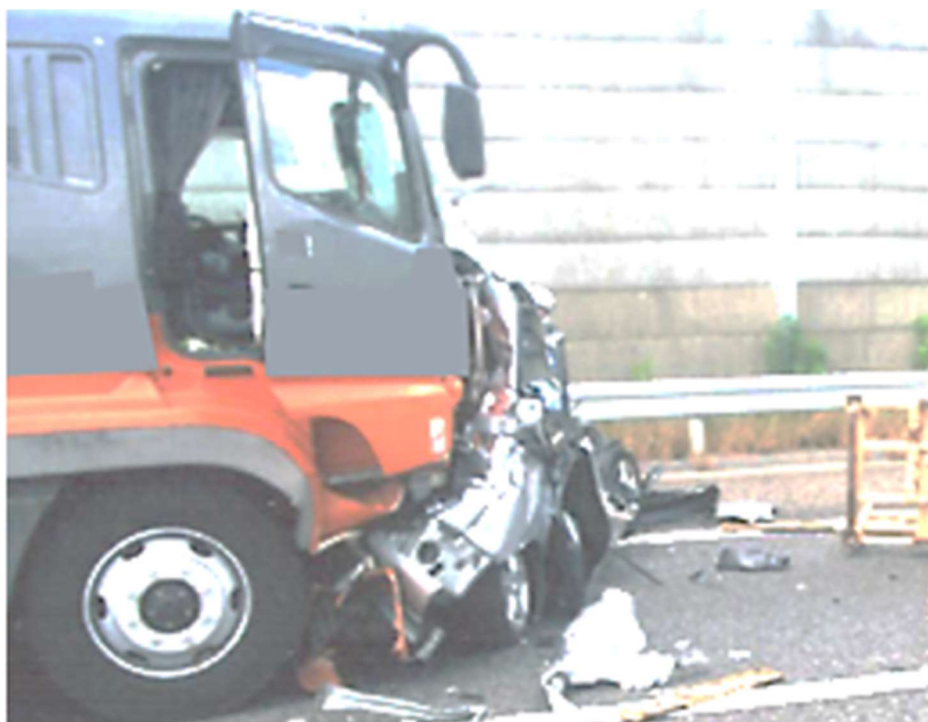
写真2 当該車両（左）と大破した相手車両1（右）

- ・相手車両1は、自動車検査証によると、乗車定員8名の小型乗用、ステーションワゴンである。
- ・相手車両1は、当該車両に追突され、さらに押されて相手車両2との間に挟まれ、押し潰される形となり大破した（写真2、写真3-1及び3-2参照）。

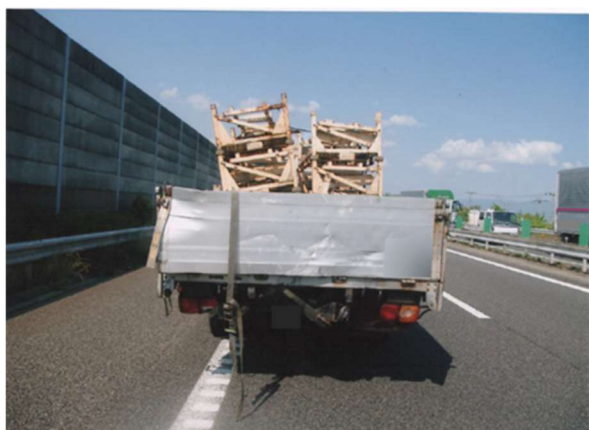
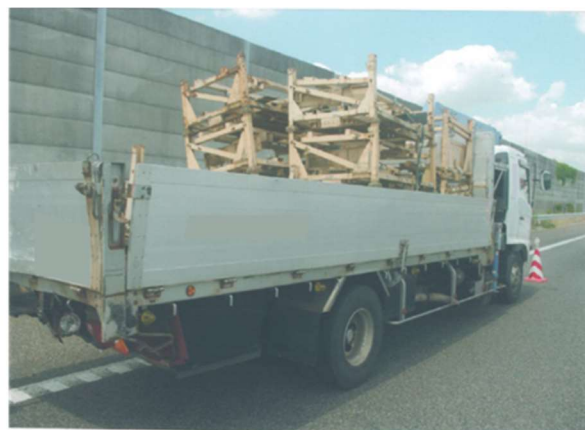
写真4-1 相手車両2

- ・相手車両2は、自動車検査証によると、普通貨物のキャブオーバトラックである。
- ・相手車両2は、当該車両及び相手車両1から追突されたことにより、車体後面を損傷した（写真4-1参照）。

相手車両 2 の車体後面位置に装備されていた突入防止装置が折れ曲がって前方に大きく変形して（写真 4-1 参照）いることから、事故時に相手車両 1 の相手車両 2 への突入を防止するよう働いたと考えられるが、今回の場合、衝突のエネルギーが大きいことから、相手車両 1 の車体の変形が大きくなり、結果として乗員の生存空間を確保できなかったと考えられる。なお、相手車両 2 の後部突入防止装置については、仮に、このケースで同装置が装備されていなかった場合を想定すると、相手車両 1 が更に大きく相手車両 2 の下部に潜り込むことが考えられることから、被害が増大した可能性も考えられる。
