# 事業用自動車事故調査報告書

〔特別重要調査対象事故〕

大型乗合バスの追突事故（北九州市小倉北区）

調査番号 : 2191101  
事業者 : 西鉄バス北九州(株)  
本社所在地 : 北九州市小倉北区  
車 両 : 乗合バス (大型)  
事故の種類 : 追突事故  
発生日時 : 令和3年8月28日 20時14分頃  
発生場所 : 北九州市小倉北区 国道3号

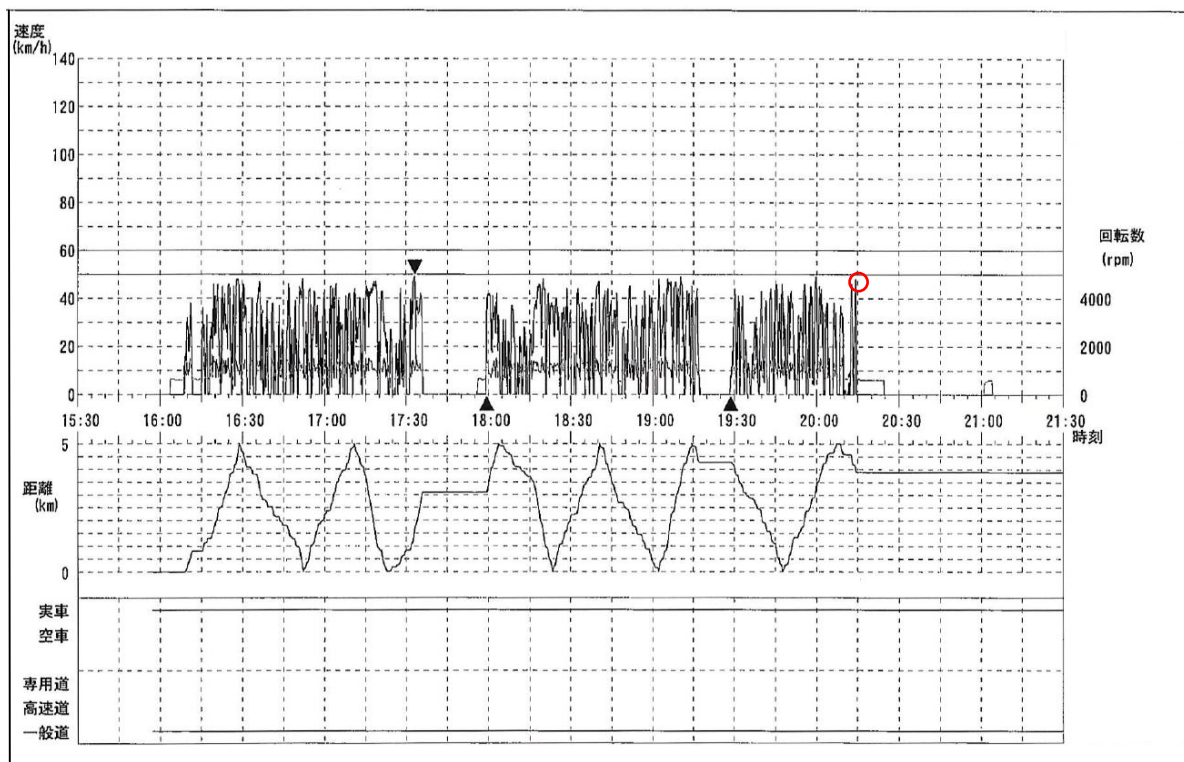
図2-1 事故当日の運行記録計の6時間記録（図中の「○」は事故時点）

- ・運行記録計の6時間記録図表によると、事故当日、16時06分頃に走行を開始し、50km/h以下の速度で加減速や停止を繰り返しながら約1時間30分走行したところで約20分間原動機を停止させている。その後、17時56分頃走行を開始し、50km/h以下の速度で加減速や停止を繰り返しながら約1時間22分走行したところで、約10分間原動機を停止させている。その後、19時28分頃再び走行を開始し50km/h以下の速度で加減速や停止を繰り返しながら約46分走行した20時14分頃に約47km/hから急に速度が下降し、その後停止している（図2-1参照）。
- ・運行記録計の6分間記録図表によると、20時13分17秒過ぎから約33秒間停止し20時13分50秒過ぎに速度が上がりはじめ速度27km/hで約3秒保持したあと、徐々に速度を上げて20時14分19秒頃に約47km/hに達したところから速度が急に下降し、その後、約6秒間で停止している（図2-2参照）。

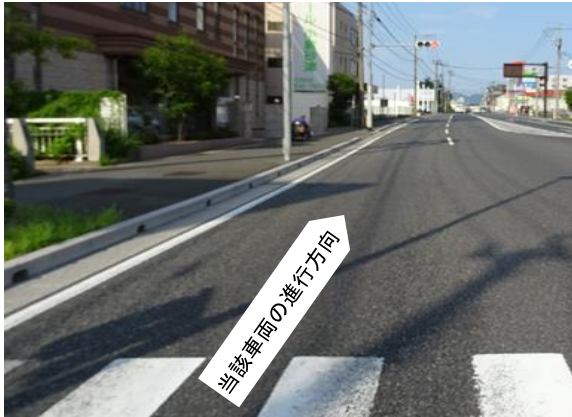
写真 1 - 1

- ・事故地点付近の道路形状は直線道路であり、車道には道路構造令第2条に定められている路肩（以下「路肩」という。）と路肩に接続された歩道が設置されており、車道と歩道の境界には、高さ約15cmの縁石が設置されていた。
- ・事故地点前約27mから36m間の約9mは店舗の出入り口としても利用しているため縁石がなく車道と歩道が同程度の高さとなっていた。
- ・事故地点付近の車道と歩道の幅員は、車道（当該車両走行側2車線）約6.0m、歩道（当該車両走行側）約2.0mであった。
- ・車道に接続された路肩の幅員（当該車両走行側）は約0.5mであり、歩道側に向かって低くなっていた。
- ・事故地点前約60mの地点にある丁字路交差点には、横断歩道、自動車用及び歩行者用信号機が設置されていた。

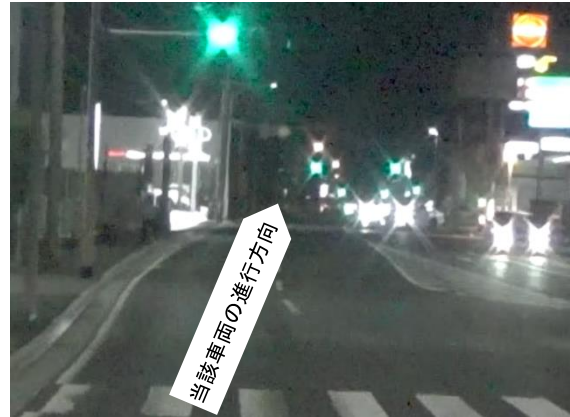
写真 1 - 2

- ・事故地点付近の見通しについては、事故地点前約230mに設置されている「砂津二丁目交差点」から門司区方面に向かって道路が緩やかな左カーブとなっており、「砂津二丁目交差点」付近から見ると事故地点付近は死角となっているが、事故地点前約160mの地点（「砂津二丁目停留所」付近）から事故地点まではほぼ直線道路となっており、事故地点付近への視界を遮るものはなかった。
- ・事故地点前約60mの地点に設置されている丁字路交差点から事故地点付近までの道路形状は、進行方向やや左側へ直線道路が伸び、かつ、やや上り勾配となっているが、写真1-1に示すとおり視界を遮るものはなく、見通しは良かった。
- ・夜間においては、砂津二丁目交差点を過ぎたところから、道路左側の店舗の照明により車道が照らされ、写真1-2に示すとおり道路の交通状況が認識できる程度の明るさがあった。

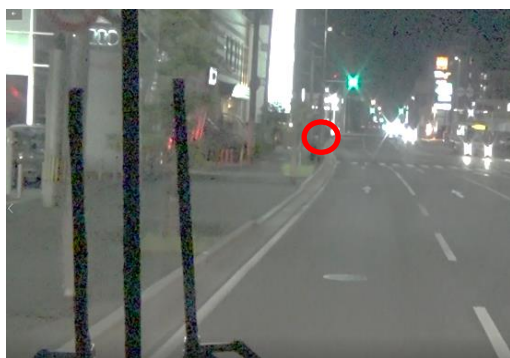
写真 2 - 1

- ・当該事業者の運転者が試験車両の運転席から試験自転車を認知することができた地点における試験車両と試験自転車間の距離については、後部反射器が装着されている状態では約 130m（写真 2 - 1 参照）、後部反射器が装着されていない状態では約 90mであった。
- ・ビデオカメラの映像記録から試験自転車を確認することができた地点における試験車両と試験自転車間の距離については、後部反射器が装着されている状態及び装着されていない状態のいずれにおいても約 90m（写真 2 - 2 参照）であった。

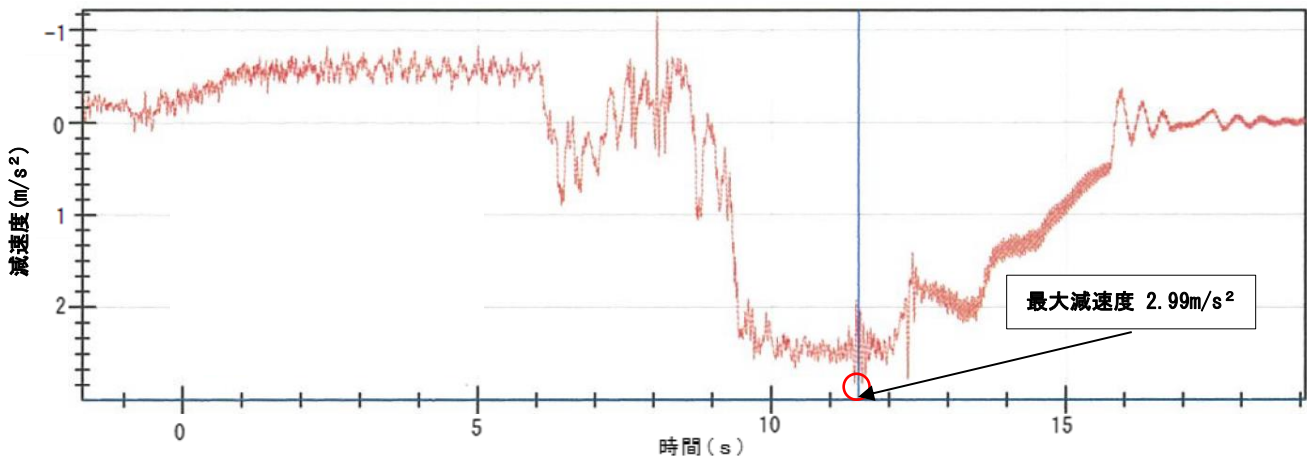
図 4 「通常制動」における運転者 B の減速度グラフ

| 運転者 | 速度 | 平均減速度 | 制動停止距離 |
|---|---|---|---|
| 平均 | 47.2km/h | 2.10m/s <sup>2</sup> | 39.0m (A~Eの平均) |

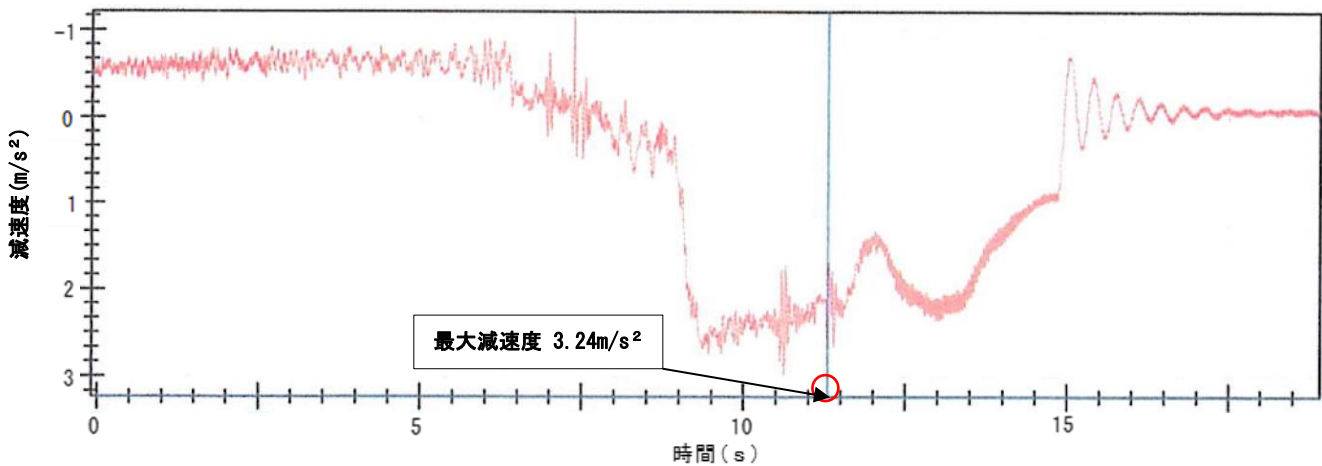
図 5 「危険回避制動」における運転者 A の減速度グラフ

| 運転者 | 速度 | 平均減速度 | 制動停止距離 |
|---|---|---|---|
| 平均 | 47.0km/h | 2.57m/s <sup>2</sup> | 32.9m (A~Eの平均) |

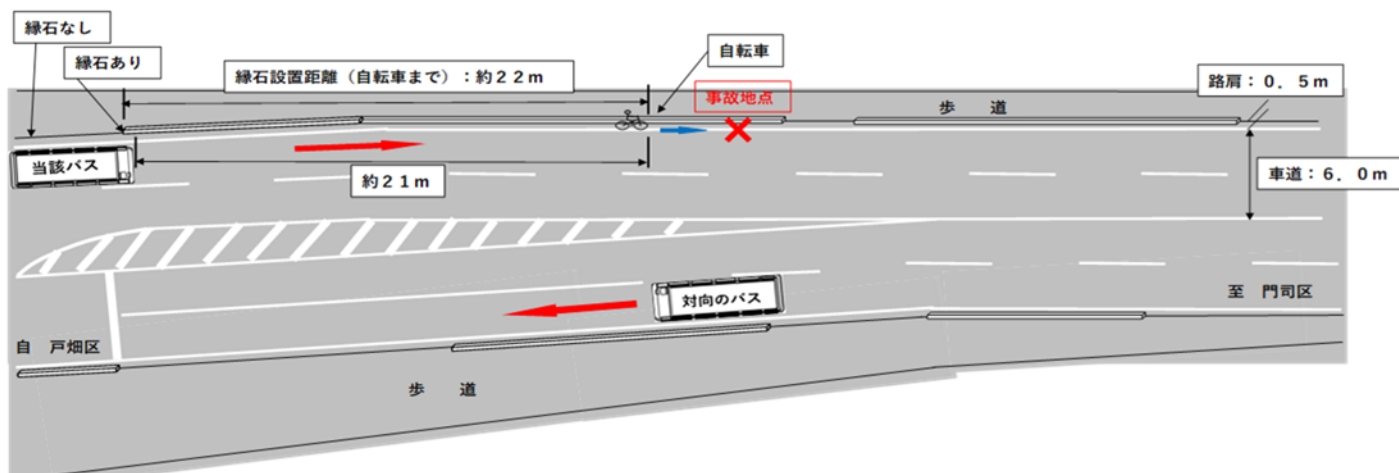
なお、2.3.2.1に記述したとおり、事故地点の車道と歩道の境界には、高さ約15cmの縁石が設置されている（図6-1参照）ことから、当該自転車が当該車両の直前で歩道から車道に進路変更した可能性はないものと考えられる。

図6-1 当該車両と当該自転車の位置関係（事故発生約2秒前（当該運転者の顔は右方向（対向車線のバス側）を向いている。表4 No14 参照））

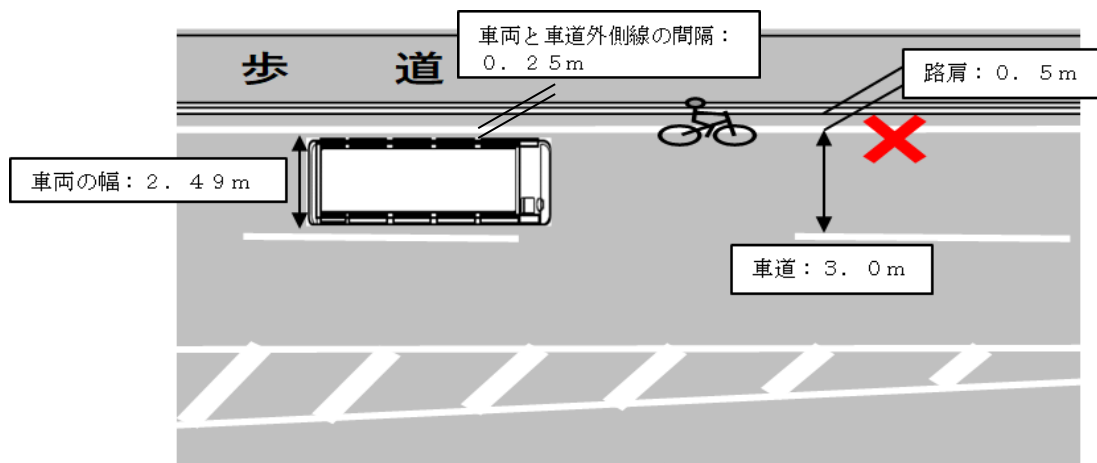
2.1.3.2に記述したとおり、追突直前において当該自転車は車道外側線のやや内側を走行している様子が認められるが、当該車両が第1通行帯中央を走行していた状況にあっては、当該車両と車道外側線の間隔は約25cm（図6-2参照）しかなく、そのまま進行すると当該自転車への追突は免れないものと考えられる。

図6-2 当該車両と当該自転車の位置関係（拡大図）（追突直前（当該運転者の顔は正面に向き直す。表4 No18 参照））
