国土交通省自動車局安全政策課長

事業用自動車事故調査報告書に係る事故の再発防止策について

大型乗合バスの衝突事故（神戸市中央区）

大型トラックの追突事故（滋賀県蒲生郡竜王町）

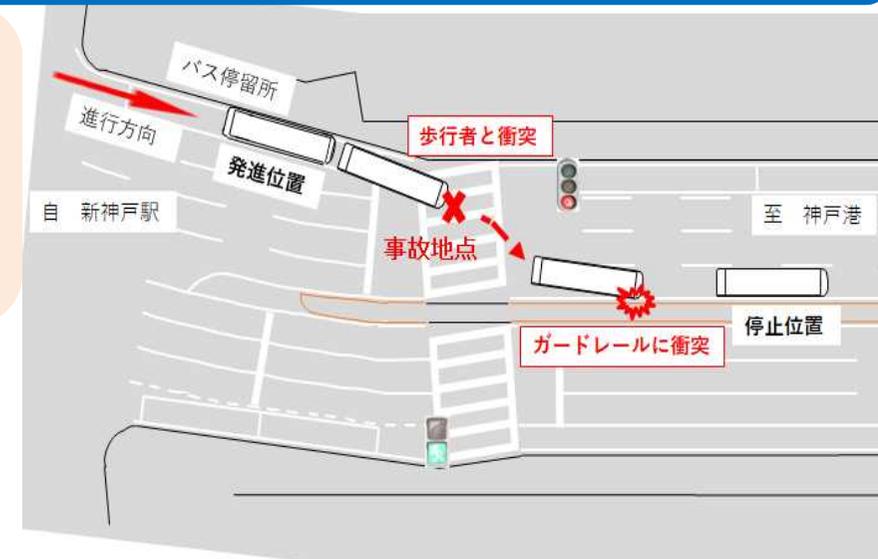
平成31年4月21日14時頃、乗合バスが、乗客が降車した後に、前方の赤信号手前の停止線まで進行し停止するべきところ、運転者がブレーキペダルとアクセルペダルを踏み間違えたため、赤信号で停止せず進行し、横断歩道を通行中の複数の歩行者に衝突。

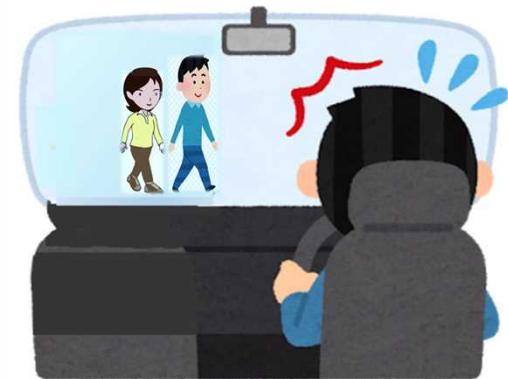
- 運転者・停留所で全ての利用者が降車した後に、道を尋ねるため前扉から乗車してきた外国人に対して道案内を行った。
 - ・道案内直後の運転操作は、普段の手順と異なり、発進後に、車両前後・側方の安全確認を行い、前扉を閉める操作となっていた。
 - ・また、通常の着座位置・着座姿勢に座り直すことなく発進したため、確実なペダル操作を行うことができず踏み間違いを誘発した可能性がある。
- 事業者・教育計画の内容作成と実施は各営業所に委ねられ、かつ、運行管理統括部門は各営業所の状況を確認せず、営業所に運転者教育が任せられた状態となっていた。このため、運転者教育が適正に実施されていなかった。

- 事業者・駅周辺の道案内をやむを得ず運転者が対応することが予想される場合には、案内チラシの配布等による簡便な道案内方法を検討しましょう。
- ・ペダル類の踏み間違いや直前横断者の見落とし等を防止するため、発進時の安全確認・運転操作手順を検討し、運行の安全を確保するよう指導しましょう。
- ・運転者教育については、指導監督指針に基づき、年間計画を策定し、計画に従った運転者教育を実施しましょう。

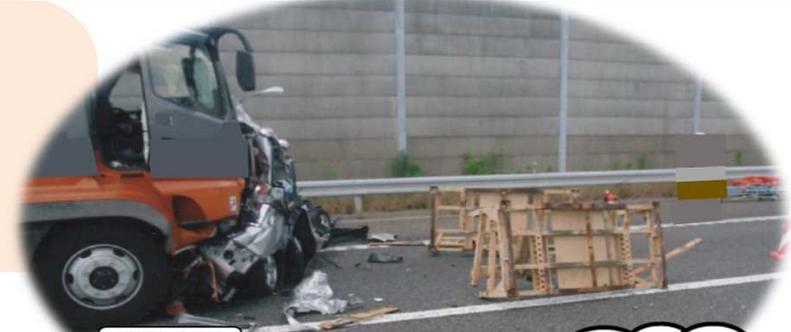
事故車両

令和元年6月13日13時10分頃、名神高速道路において、居眠り運転の大型トラックが渋滞中の車列最後尾でほぼ停止状態にあった乗用車に追突、3台が絡む多重衝突事故。

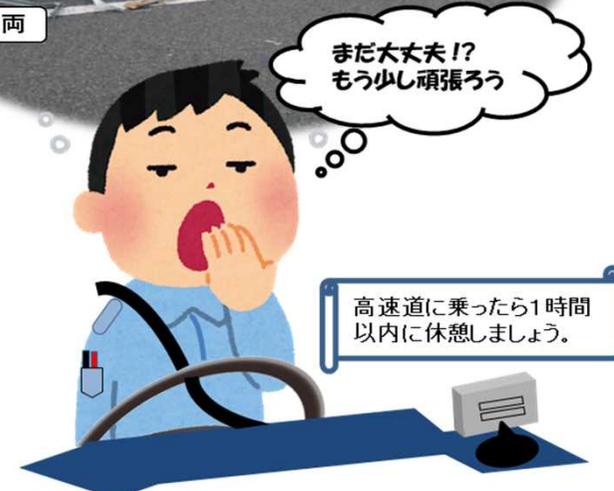
- 運転者・眠気を感じたまま運転を継続したことにより居眠り運転となり、前方車両に気付くのが遅れた。
- ・一ヶ月間の運行で休息場所は車中が約半数、かつ、休息期間が不足し、睡眠により疲労回復が十分に図られていなかった。
- 事業者・運行指示書を作成せず、運転者に休息や休憩場所を決めさせていた等運転者に必要な指示を行っていなかった。
- ・電話による点呼を行う際は、運転者から電話がない限り点呼が行われず、健康状態の確認を含めて必要な運行管理を行っていなかった。

- 運転者・乗務中に眠気が生じた場合、運転を継続せず直ちに車両を安全な場所に停止させましょう。
- 事業者・改善基準告示に則した乗務管理を行うとともに、疲労回復のため車中以外の休息場所の確保にも配慮しましょう。
- ・運転者に対し、2泊以上となる運行を行わせる場合、運行指示書を必ず作成し、休憩地点、休憩時間を指定するなど適切な運行指示を行いましょう。
- ・点呼を運転者任せにせず、点呼において運転者の疲労の程度や健康状態等を確認し、安全運行のための必要な指示を行いましょう。
