大型車の車輪脱落事故に係る調査・分析検討会 中間取りまとめ（概要版）

依然として多発している大型車の車輪脱落事故に係る発生要因の調査・分析とさらなる事故防止対策を検討するため、令和4年2月に「大型車の車輪脱落事故防止対策に係る調査・分析検討会」を設置し、各種調査や実証実験の結果を踏まえて検討を行い、今後の大型車の車輪脱落事故防止対策の在り方について、中間取りまとめを行った。

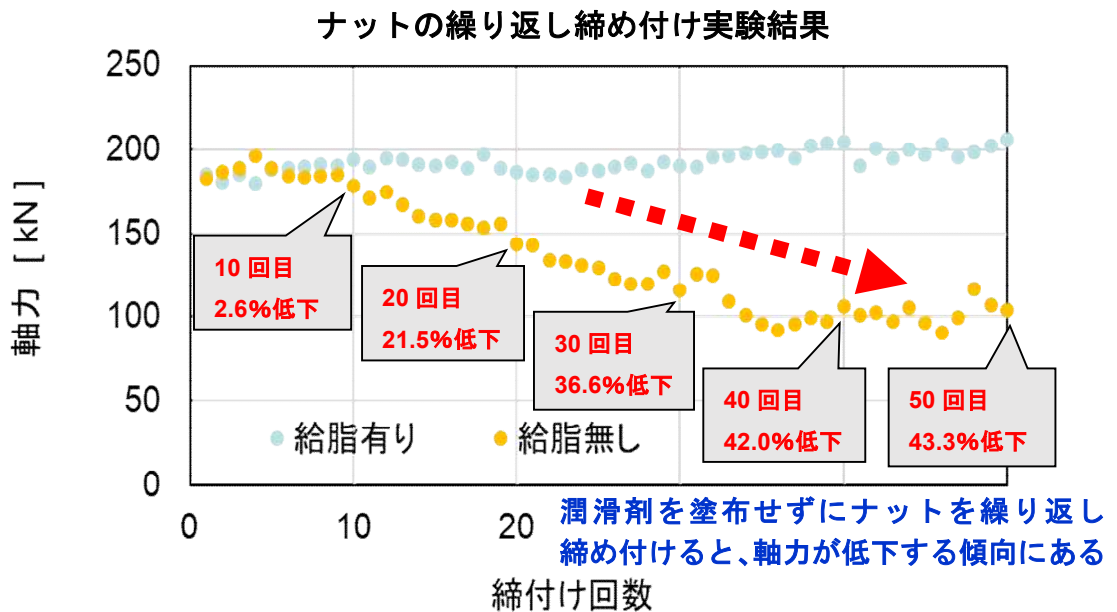
ナットの繰り返し締め付け実験結果

- ・ボルト、ナットは指定箇所へ潤滑剤の塗布を行わない場合、締め付けを繰り返すたびに自動車メーカーの規定トルクに対して発生する軸力が徐々に低下する事が分かった。
- ・タイヤ脱着作業時の適切な潤滑剤の塗布により、軸力低下を抑えることができると考えられる。

特に、車輪脱落事故車両において、劣化・損傷した部品の使用が散見されたこと及び繰り返し締め付け試験において指定箇所への給脂を行わない場合に軸力が低下することが確認されたことから、不適切なタイヤ脱着作業を行った場合に劣化・損傷が進行し軸力が低下することが推察された。また、大型貨物自動車を用いた走行実証実験の結果を踏まえると、軸力が一定以上低下するとナットの緩みが加速的に進行することから、不適切なタイヤ脱着作業が車輪脱落事故につながることを示唆された。

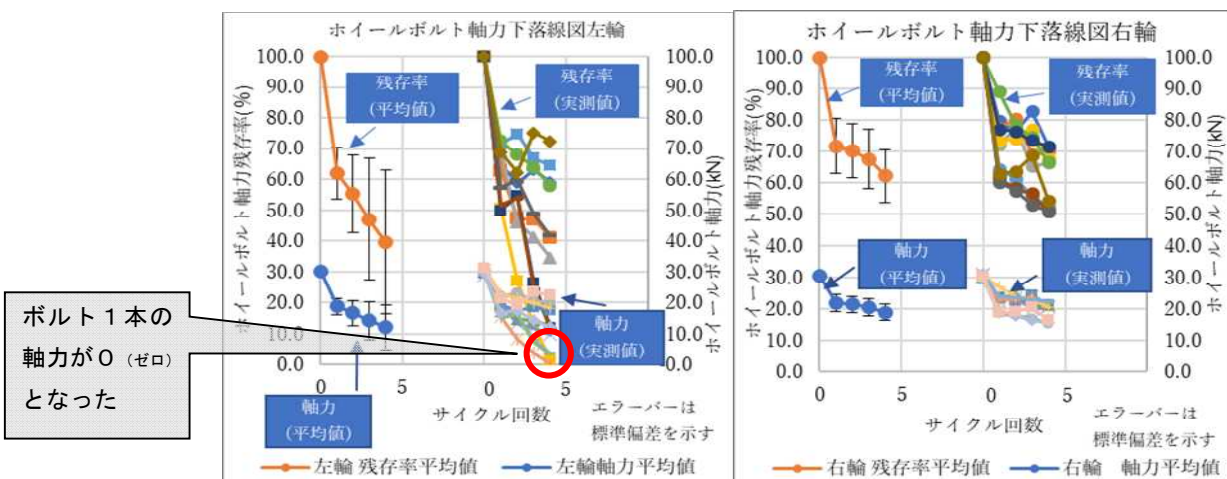
限界軸力確認実験の結果

- ・最大積載の大型貨物自動車の左右の駆動輪をメーカーの規定トルクよりも低いトルクで締め付け、悪路条件等を模擬したテストコースをサイクル走行させた結果、軸力が一定の水準より小さい場合に（今回の実験では初期軸力 30kN での実験において）、走行に伴い急速に軸力が低下し、0（ゼロ）になることが確認された（赤丸で囲んだ点）。
