## 【事故概要】

- ・日時：令和3年8月28日 午後8時14分頃
- ・概要：乗合バスが、乗客23名を乗せて片側2車線の直線道路の第一通行帯を運行中、**前方を同一方向に走行していた自転車に追突。**

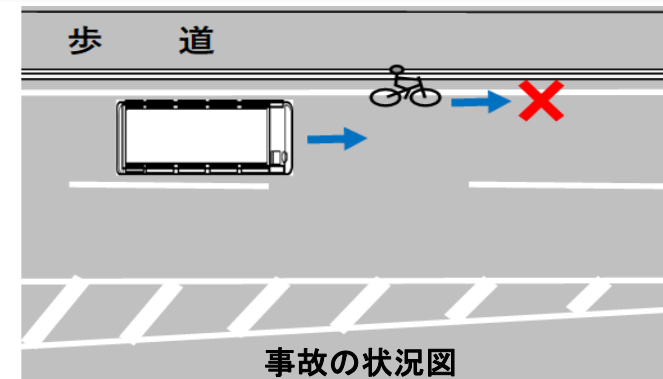
事故の状況図

この事故により、自転車に乗っていた女性が死亡。

- ・夜間は昼間と比べて自転車が少ないと思い込んでいたため前方に対する注意が不十分となり、さらに、対向車線を走行してきた**同社バスを注視し続けて運転。**

- ・走り慣れた経路であっても油断しない、夜間は前方の見通しが悪くなるため十分な車間距離をとるなど、自転車や夜間走行に関する注意事項や危険予測・回避についての指導教育は実施しているものの、**これらの指導内容が理解され、徹底されているかについて、添乗調査やドライブレコーダーの映像記録を活用した個別指導が不十分。**

- **添乗調査やドライブレコーダーの映像記録により、運転者がわき見運転に繋がる行為を確認した場合は、速やかに個別指導を実施。→運行管理者**

- **対話型や実車等を用いた体験型の運転者教育を実施し、さらに、指導内容の理解度を確認。→運行管理者**
