# 大型乗合バスの衝突事故（東京都新宿区、横浜市都筑区） 別紙 1

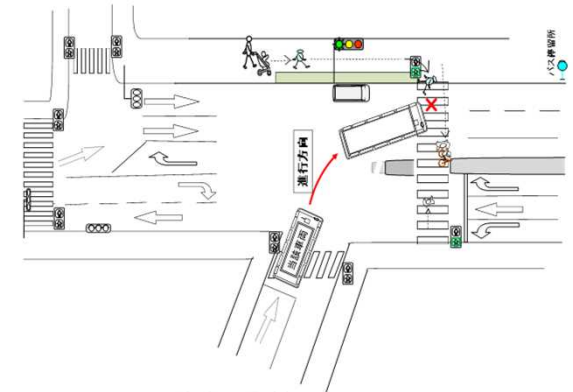
事故地点見取図Ⅰ

【事故概要Ⅰ】 日時：令和2年4月19日午後2時58分頃  
概要：東京都新宿区の十字路交差点において、乗合バスが乗客5名を乗せて運行中、青信号に従い右折する際、**横断歩道を車両左側から横断していた幼児に衝突**。この事故により、幼児が死亡。

【事故原因Ⅰ】 ○**動静不注視**：横断歩道へ向かって進行している被害者を認知していたが、被害者が横断歩道上へ進入するおそれを予測せず、車両右側から進行してくる歩行者等に注意が偏り、横断歩道上に車両左側から進入しようとしている被害者を認知できず。

【再発防止策】○横断歩道の周辺における**歩行者等の確認の徹底** →**運転者**

(共通) ○右左折時における**横断歩道手前での一時停止の徹底** →**運転者**

○ドライブレコーダーの映像の確認や添乗調査、街頭指導により、右左折時における横断歩道手前での一時停止が不十分な運転者に個別指導するなど**きめ細かな指導・教育の徹底** →**運行管理者**

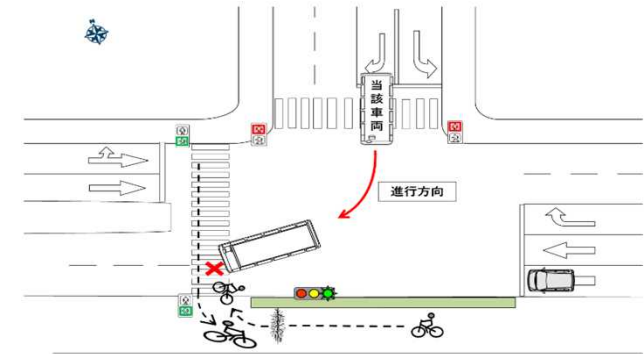
事故地点見取図Ⅱ

【事故概要Ⅱ】 日時：令和2年7月24日午後4時25分頃  
概要：神奈川県横浜市都筑区の丁字路交差点において、乗合バスが乗客6名を乗せて運行中、青信号に従い右折する際、**横断歩道を車両左側から自転車で横断していた児童に衝突**。この事故により、児童が死亡。

【事故原因Ⅱ】 ○**安全不確認**：横断歩道へ向かって進行している被害者を認知しておらず、車両右側から進行してくる歩行者等に注意が偏り、横断歩道上に車両左側から進入しようとしている被害者を認知できず。
