大型車の車輪脱落事故防止に係る令和８年度緊急対策の実施について

大型車の車輪脱落事故防止「令和８年度緊急対策」

ホイールボルト、ナットや ディスクホイール、ハブの錆に注意！

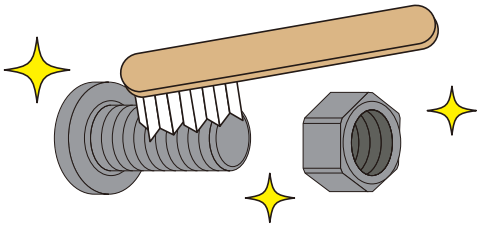
1 ホイールボルト・ナットなどを清掃・交換する

ディスクホイール取付面、ホイールナット当たり面、ハブ取付面（ISO方式では、ハブのはめ合い部も）、ホイールボルト、ナットの錆やゴミ、泥、追加塗装などを取り除きます。錆び、亀裂、損傷が著しい場合は交換してください。

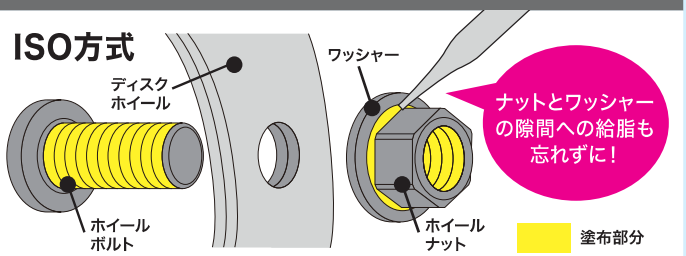
2 ホイールボルト・ナットなどに潤滑剤を塗布

ホイールボルト、ナットのねじ部、ナットとワッシャーのすき間にエンジンオイルなど指定の潤滑剤を薄く塗布し、回転させて油をなじませます。ワッシャーがスムーズに回転するか点検し、スムーズに回転しない場合はナットを交換してください。

注）ナットの座面（ディスクホイールとの当たり面）には塗布しないでください。

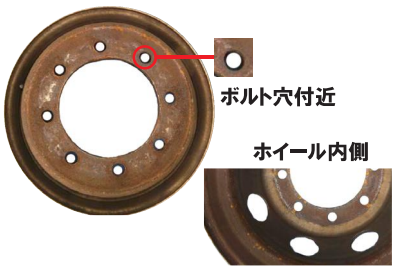
ハブ（ホイール取付面）

ディスクホイールやハブの経年使用やこれまでの清掃不足に伴う著しい錆は、締め付け力の低下（緩みの発生）をまねきます。

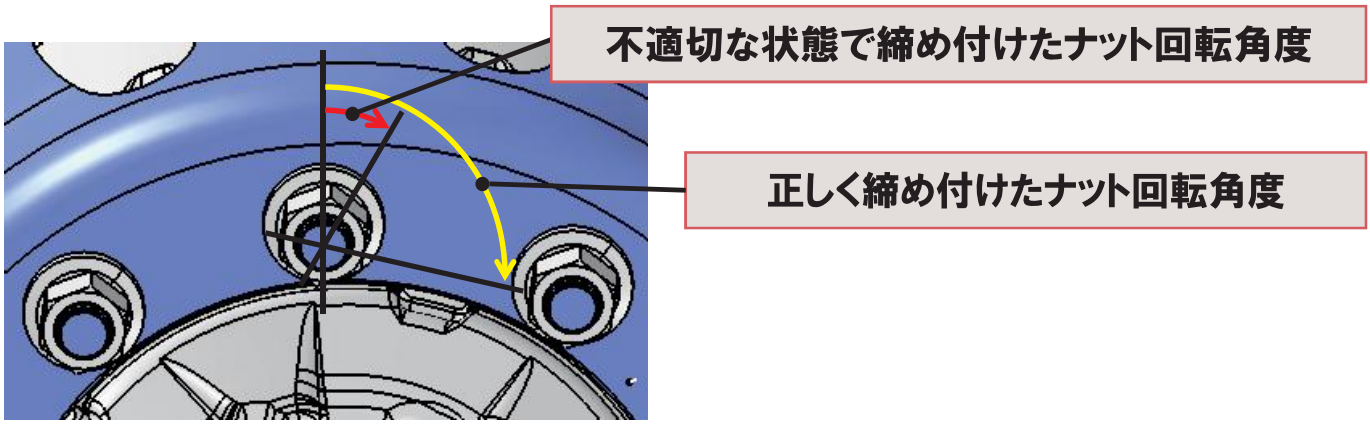
ホイールボルト、ナットの清掃・給脂

ホイールボルト、ナットのねじ部や、ナットと座金（ワッシャー）の摺動面にごみや泥、錆があったり、給脂をしないと、ナットが円滑に回らなくなり、規定の締め付けトルクで締め付けても、ナットが本来あるべき位置まで締まらず、十分な締め付け力が得られなくなります。

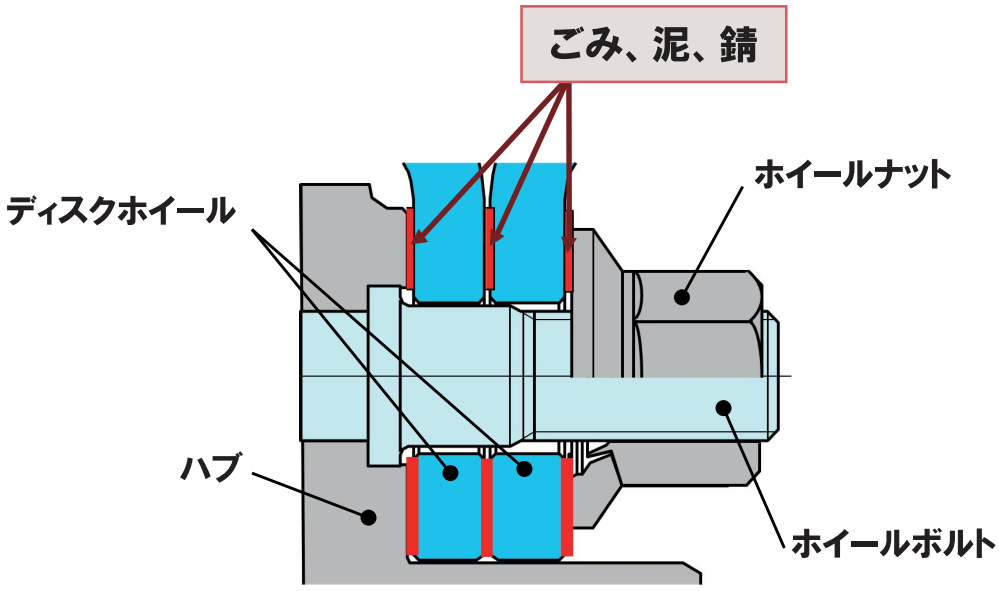
ディスクホイール、ハブの清掃・錆落とし

ディスクホイールとハブ接合面にごみや泥、錆があると、これらが潰れたり、剥がれることで、締め付け力の低下（緩みの発生）をまねきます。
