# 事業用自動車事故調査報告書

大型トラックの追突事故（滋賀県蒲生郡竜王町）

事業用自動車事故調査委員会

調査番号 : 1933202  
車 両 : 大型トラック  
事故の種類 : 追突事故  
発生日時 : 令和元年6月13日 13時10分頃  
発生場所 : 滋賀県蒲生郡竜王町 名神高速道路

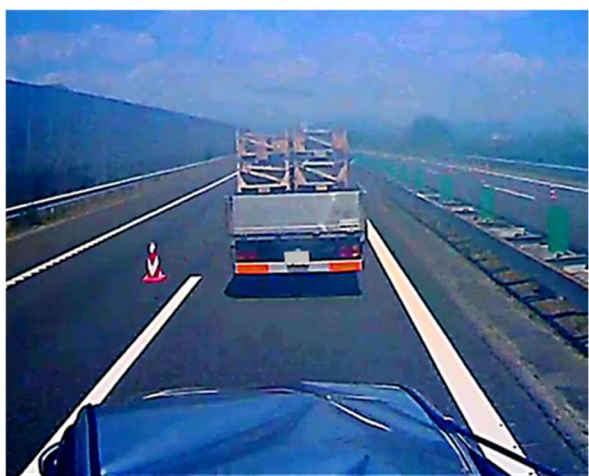
写真4-2 衝突前の相手車両2

(写真は当該車両ドライブレコーダーより)

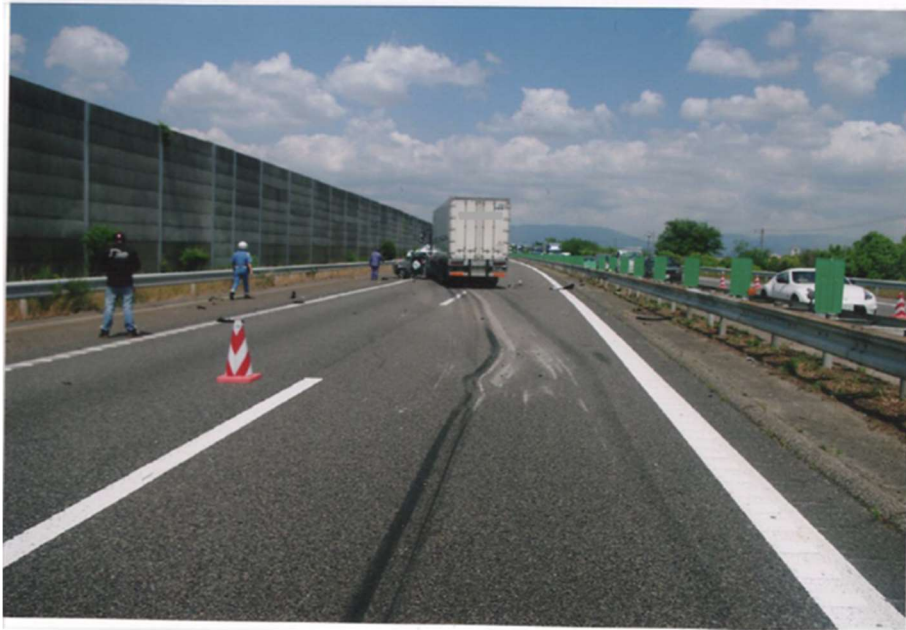
写真5 事故地点付近

- ・事故地点付近の第1通行帯及び第2通行帯の幅はそれぞれ3.6m、路側帯部分は幅2.5mである。
- ・名神高速道路は、6月3日から同月15日の間、全線にわたって集中工事が行われており、上り線は、6月12日12時35分より竜王ICから八日市ICの区間において、昼夜連続での車線規制による道路舗装補修工事を行っていた（参考図1及び参考図4参照）。
- ・事故当時、事故地点付近では工事の影響で約10kmの渋滞が発生していた。
- ・渋滞情報は、6月13日7時16分から、上り線447.86キロポストの本線情報板に表示し、VICS<sup>1</sup>（450.50キロポスト）により情報提供していた。
- ・事故地点の手前にある草津PA及び菩提寺PAの混雑状況については、上り線477.025キロポストに設置された休憩施設混雑情報板の表示履歴によると、次のとおりであった。
