# 大型車 車輪脱落相次ぐ

## 多い「左後輪」 取り付け方式変更が影響？

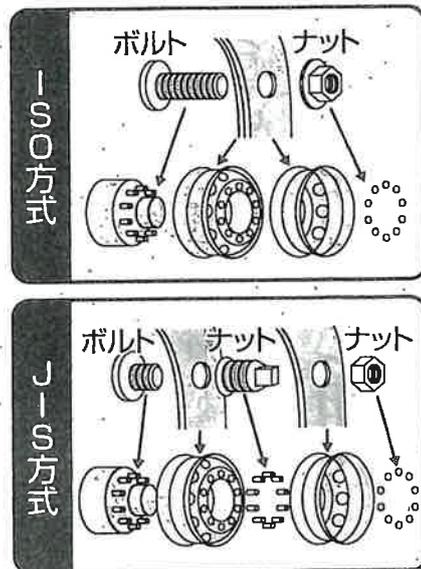
### 大型トラックなどの後輪の取り付け構造

(日本自動車工業会資料から作成)

JIS方式は、タイヤ2本を1本ずつボルトとナットで固定していくが、ISO方式は2本まとめて固定する。日本自動車工業会(東京)などによると、JIS方式は左右

輪で異なる向きのねじを採用し、タイヤの回転で緩みにくくなっていたが、新しいISO方式ではねじの向きが左右輪で同じという。
